## DESAFIOS DA CONSERVAÇÃO DO PATRIMÔNIO MODERNO:

O caso a laje de cobertura do Ateliê de Pintura de Roberto Burle Marx

CHALLENGES OF CONSERVING MODERN HERITAGE:  
CASE THE ROOF SLAB OF ROBERTO BURLE MARX'S PAINTING STUDIO

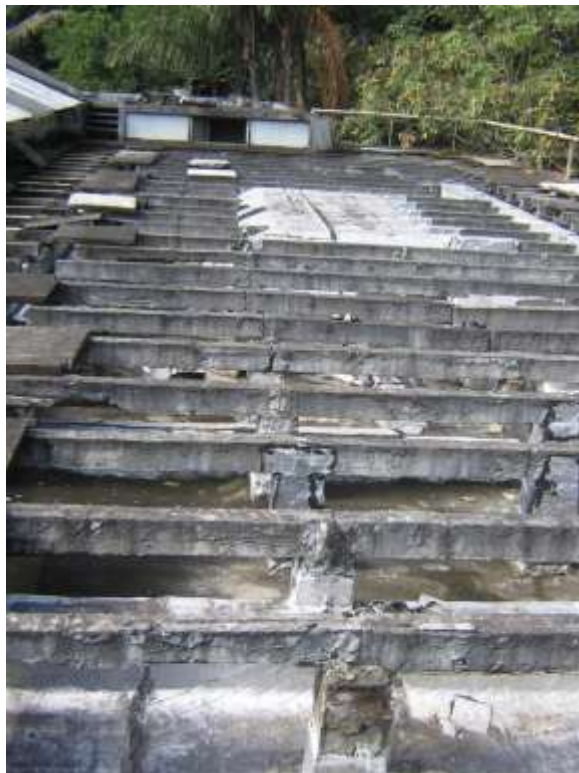
Figura 9: foto da laje de cobertura em 2008 (16/07/2008).

Ainda segundo Marlon da Costa, uma primeira intervenção teria sido realizada por volta dos 2000, onde a manta original (asfáltica) teria sido substituída por uma manta aluminizada. Porém, até onde esta pesquisa alcançou, não foram encontrados registros documentados desta ação. Desta intervenção, o que se tem é o registro da foto de 2008, onde percebe-se a manta aluminizada (figura 9).

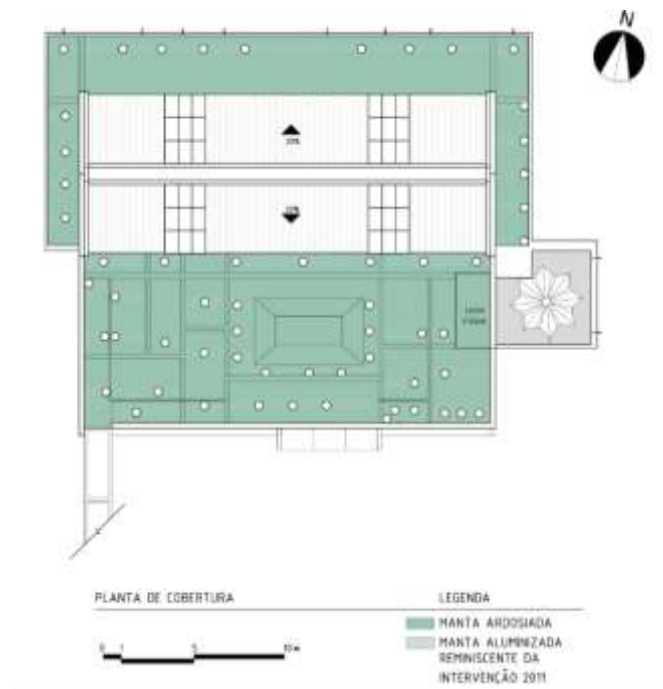
Figura 14: feição atual da laje de cobertura do Ateliê de Pintura.

Poucos meses após a conclusão das obras, as infiltrações retornaram. Chamada para fazer os reparos, a empresa realizou o preenchimento dos furos, com betume e ardósia granulada, e substituiu parte das mantas da área das reservas técnicas. No entanto, as infiltrações continuaram, com novos furos e novas áreas de descolamento.

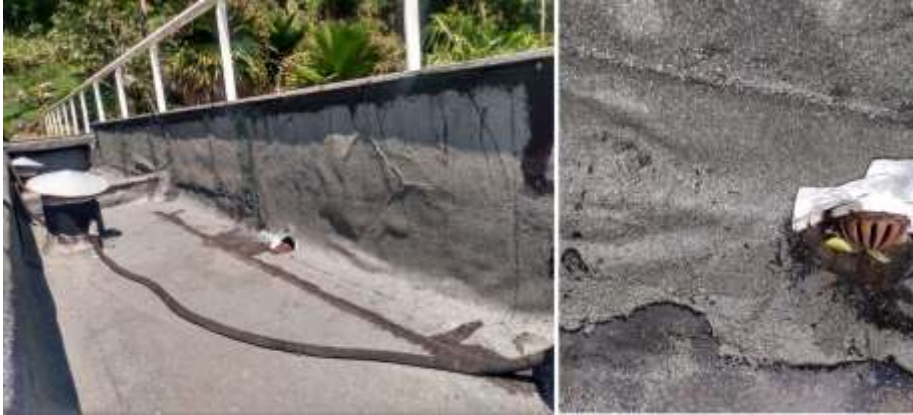
Esta intervenção, porém, foi marcada por problemas de execução e de caráter projetual, que vieram a prejudicar ainda mais a conservação do edifício. Problemas na execução da ponte de aderência (primer) e a diferença de dilatação térmica entre os materiais de base e a manta, podem ter

provocado o desprendimento da manta. Nas golas de iluminação (ver imagem 16) a manta se adere ao plástico (PVC), sensível à temperatura, já nas paredes laterais e laje, ao concreto (ver figura 15):

Figura 15: Descolamento da manta de impermeabilização nas paredes laterais e laje.

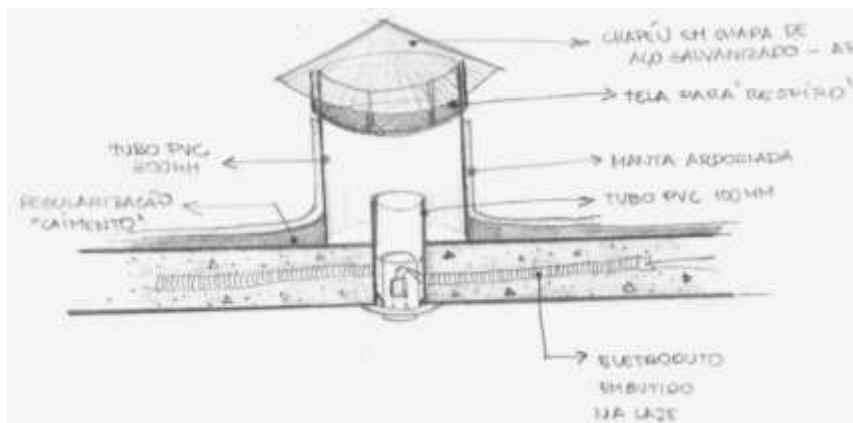
Outro fator complicador para a edificação se dá no fato de que as caixas de luz e luminárias, ao invés de serem embutidas, são alocadas em furos vazados na laje, protegidos por uma gola de cano de PVC 300mm e cobertos por chapéu chinês. Originalmente, estas golas eram feitas em concreto pré-fabricado e foram substituídas por PVC, a fim de sanar a infiltração destes pontos. Esse sistema de acesso às luminárias, peculiar desta edificação, foi pensado experimentalmente para facilitar a troca das lâmpadas e fiação, que seria realizada por cima da laje<sup>27</sup>.

Figura 16: corte perspectivado do sistema de iluminação.

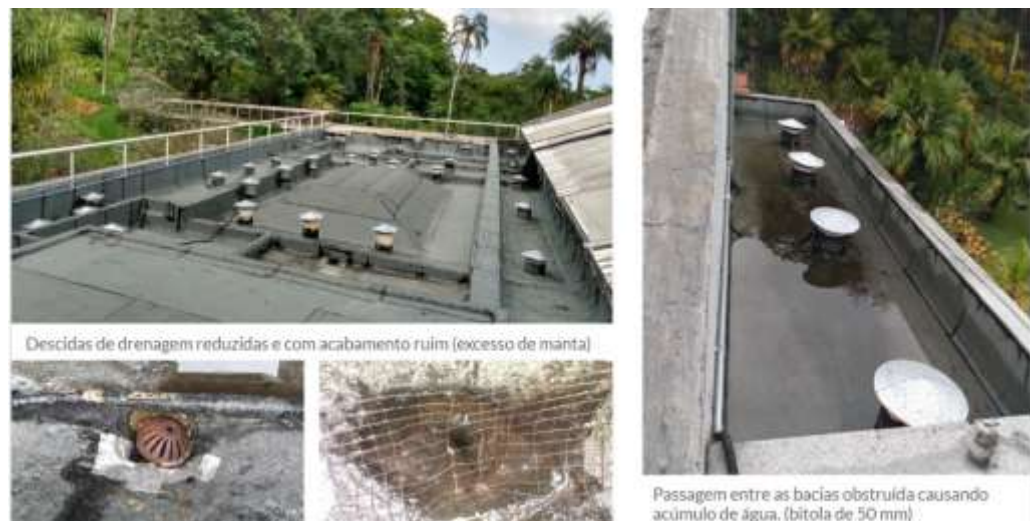
Quanto às descidas de águas pluviais, o diâmetro foi reduzido e não foi realizada uma proteção adequada da tubulação. Devido ao ambiente com abundante vegetação, os ralos e tubos de queda ficam recorrentemente obstruídos por folhas e resíduos orgânicos trazidos pelo vento e pela chuva, contribuindo para um acúmulo de água na superfície da laje (ver figura 17).

Figura 17: Descidas de água pluvial mal executadas e acúmulo de água superficial.

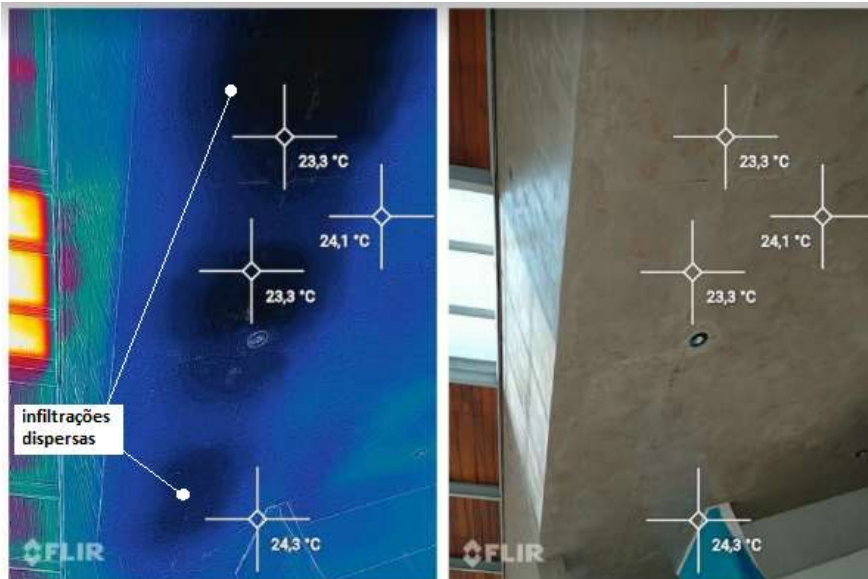
O teste de estanqueidade, que se baseia no fechamento das descidas pluviais com balão pneumático e enchimento das bacias até 10 cm de lâmina d'água, produziu um cenário de infiltração forçada e controlada, já a fotografia termográfica, que representa o gradiente de temperatura da superfície em uma escala de cores frias e quentes, revela manchas frias na presença de umidade. Neste teste, revelou-se que a água infiltra ao redor das luminárias do mezanino, bem como em outras áreas dispersas da laje, não visíveis a olho nu.

Tal fato confirma a presença de umidade nos pontos de luz, mas também acrescenta a existência de infiltrações dispersas ocultas, possivelmente oriundas de fissuras e porosidade da laje causadas pela exposição prolongada ao tempo. A seguir temos em sequência a fotografia termográfica ao lado da foto comum e, comparando-as, poderemos ter um exemplo desta situação:

Figura 18: foto termográfica (à esquerda) e foto comum (à direita) do teto da área do mezanino.

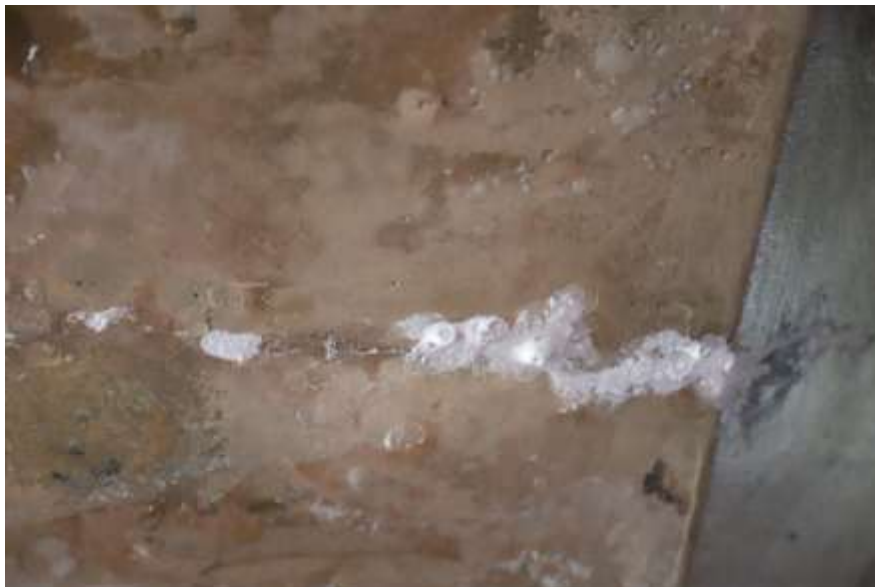
Em vistoria no local, é possível notar a presença de fissuras com formação de eflorescência (ver figura 19), que são sais produzidos dentro do concreto que se acumulam na superfície, trazidos pela água. Tal fato pode estar associado a uma cura inadequada do concreto durante a construção da laje.

Figuras 19: fissura com eflorescência do teto do mezanino.

No que se refere à materialidade, o fato de a obra ter sido finalizada às pressas pode ter colaborado para a cura inadequada do concreto, o que justificaria a presença de fissuras com o aparecimento de eflorescências. Com o tempo e a falta de manutenção adequada, tais patologias teriam sido agravadas devido à longa exposição às intempéries, ocasionando porosidade e microfissuração no concreto da laje. Com a laje avariada e o efeito da dilatação térmica dos materiais, a aderência da manta de impermeabilização à laje foi prejudicada, ocasionando o retorno dos descolamentos. Já as infiltrações ocultas, apontam para uma profunda capilaridade do concreto da laje.
