INTERVENÇÃO NAS FACHADAS DA BIBLIOTECA CENTRAL DA UnB.

Análise crítica das estratégias para conservação do concreto aparente

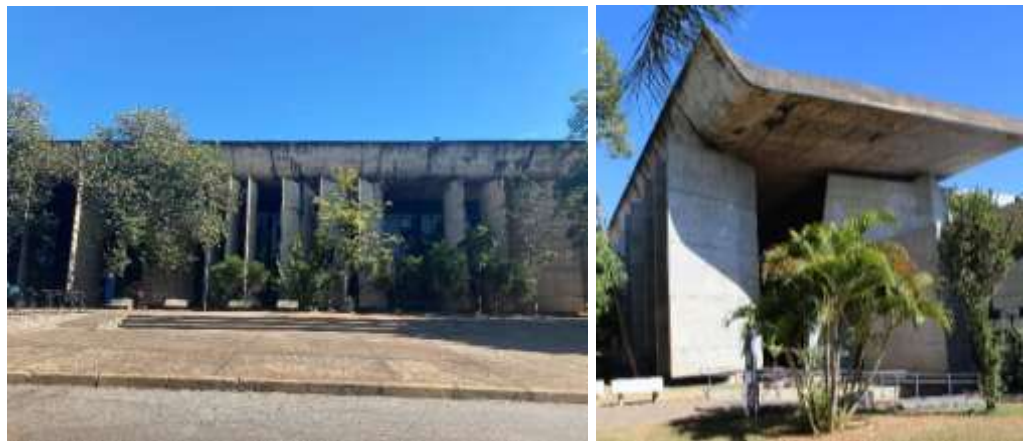
Figura 1: Biblioteca Central: fachada do bloco central, brises e cobertura.

A BCE, projetada pelo arquiteto José Galbinski e inaugurada em 1973, constitui-se como um exemplar da Arquitetura Moderna brasileira (Figura 1). Sua concepção incorpora os princípios do Brutalismo, com o uso expressivo do concreto aparente e formas estruturais que conferem ao edifício sua monumentalidade e simbolismo (Schlee, 2014).

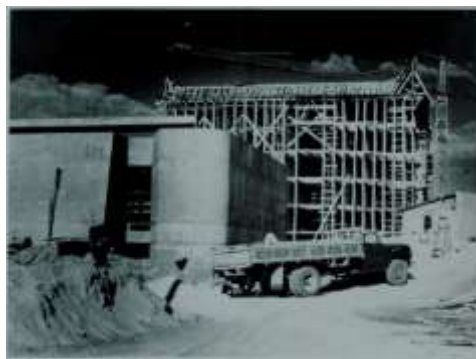
Figura 5: Montagem das formas de madeira para concretagem dos brises e da cobertura noroeste em 18 de fevereiro de 1971.

Na construção da BCE, a opção pelo concreto moldado *in loco*, com o uso de formas de madeira, destaca-se pelo processo artesanal de construção como meio para a obtenção de maior plasticidade volumétrica (Figuras 5 e 7), em oposição à lógica da pré-fabricação que vinha sendo implementada no *campus* Darcy Ribeiro da UnB. Esta escolha, que se destacou em um período de avanço industrial e expansão de sistemas pré-fabricados, demonstra uma valorização da expressão tectônica (Figuras 6 e 8), especialmente na possibilidade do controle do processo artesanal durante a construção.

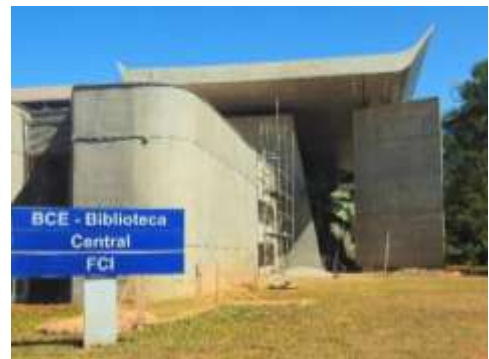
Figura 6: Brises e cobertura noroeste, após intervenção em 2025.

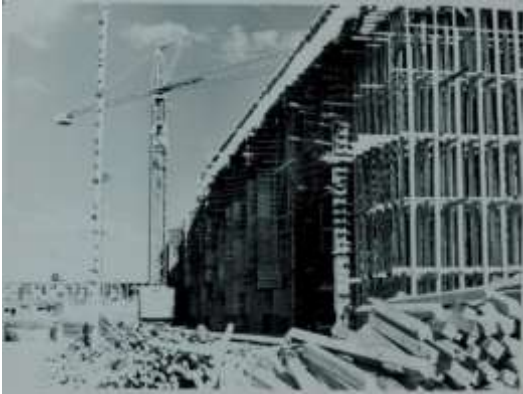
Figura 7: Montagem das formas de madeira para concretagem dos brises e cobertura da fachada sudeste em 18 de fevereiro de 1971.

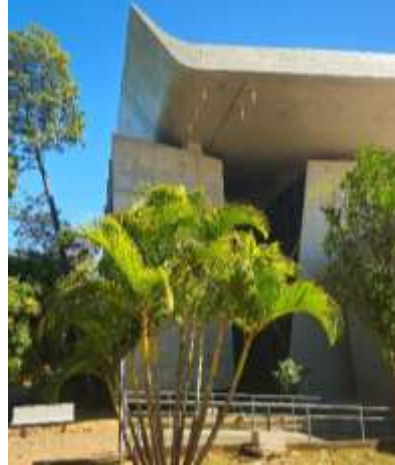
Figura 8: Brises e cobertura da fachada sudeste, após intervenção em 2025.

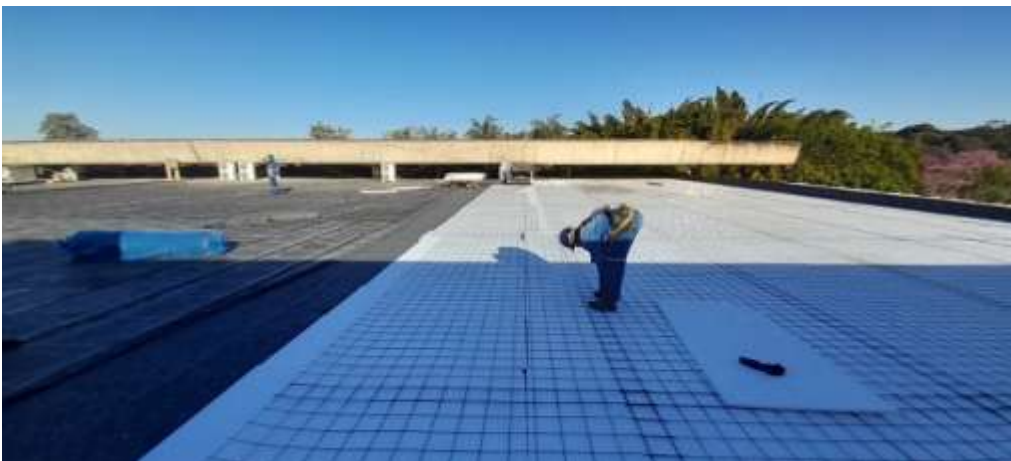
Figura 10: Aplicação de geotêxtil, camada de poliestireno expandido e malha de aço para composição de proteção mecânica sobre a camada de manta asfáltica da cobertura central.

Foram observadas sobreposições mínimas de 10 cm e pintura das emendas com asfalto elastomérico. Após a colagem da manta, foi realizado teste de estanqueidade para verificar o desempenho do sistema, utilizando uma lâmina d'água mínima de 5 cm por 72 horas. Após o teste de estanqueidade, foi estendida a camada separadora - geotêxtil com gramatura de 300 g/m³ - sobre a manta asfáltica, para evitar que os esforços mecânicos atuantes e as dilatações térmicas das camadas complementares do sistema afetem a manta (Figura 10).

A proteção mecânica das superfícies horizontais das lajes foi executada em concreto armado, e nas superfícies verticais se utilizou argamassa estruturada com tela plástica aplicada sobre ponte de aderência (Figuras 11 e 12). Nas coberturas noroeste e sudeste, foram empregadas placas de poliestireno expandido para isolamento térmico. As juntas perimetrais de retração e dilatação térmica foram preenchidas com masticque asfáltico.

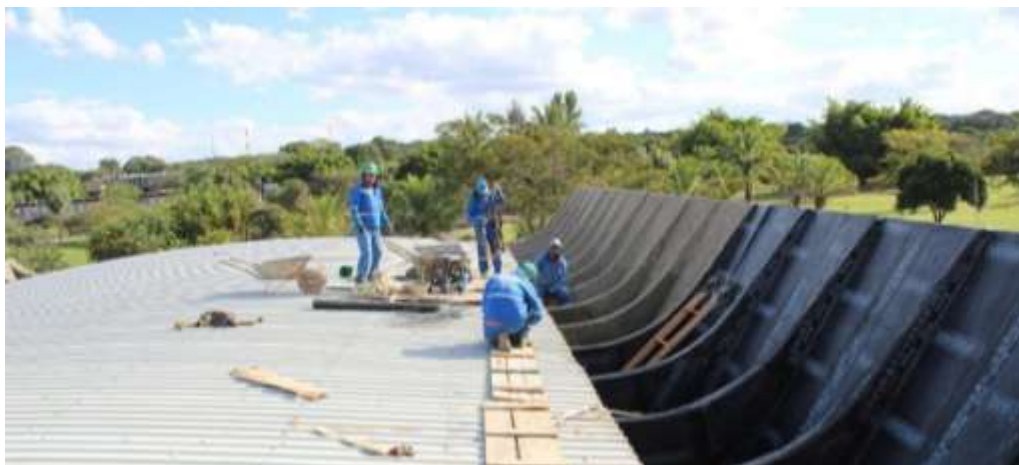
Figura 11: Aplicação de manta asfáltica e proteção mecânica sobre a estrutura da cobertura norte.

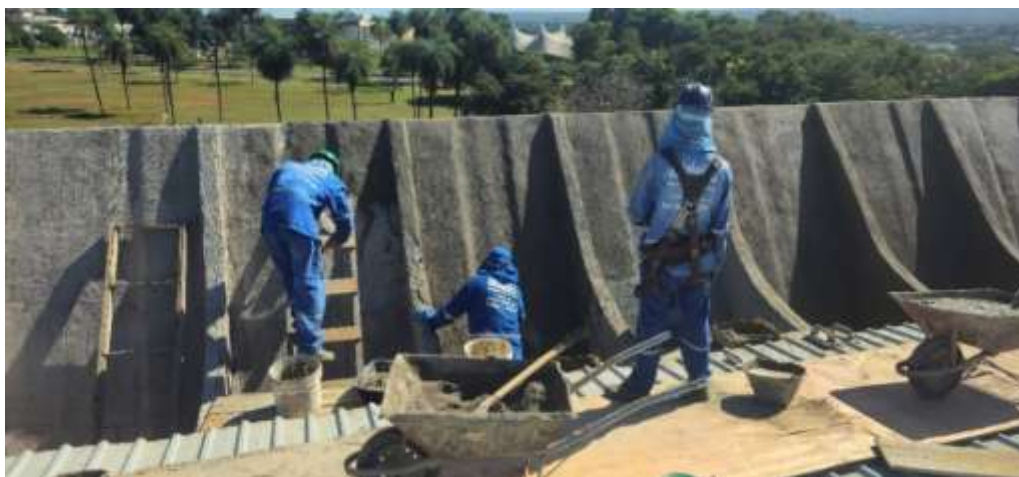
Figura 12: Aplicação de proteção mecânica com tela plástica sobre a estrutura da cobertura norte.

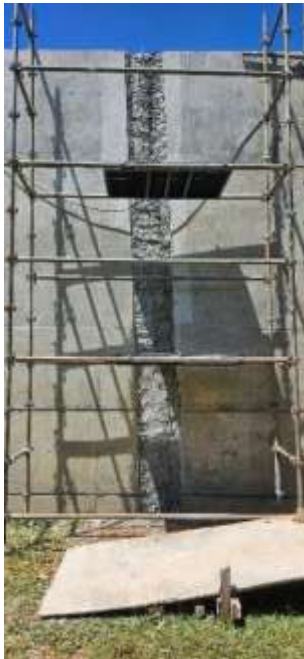
Figura 13: Abertura de trecho com trinca.

As ações de intervenção nas fachadas incluíram a recuperação do concreto aparente para restaurar a sua integridade estrutural, com base no diagnóstico realizado (Universidade de Brasília, 2019). Após o teste de percussão na superfície, em todas as áreas danificadas, foi feita a remoção do concreto desagregado com o uso de marteletes leves. A delimitação dos trechos removidos foi executada com disco de corte (Figura 13), perfazendo um retalho bem definido da área a ser recuperada.

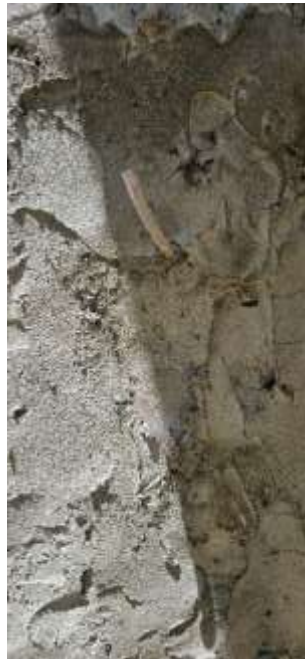
Figura 14: Detalhe do reparo com o bico de injeção de resina.

As armaduras oxidadas foram tratadas. Após a limpeza, as armaduras receberam proteção anticorrosiva e, em casos de perda de seção superior a 20%, as barras foram substituídas. As cavidades no concreto foram preenchidas com argamassa polimérica com cura úmida. Fissuras existentes, mas sem deslocamento ou desagregação, foram limpas, colmatadas com adesivo epóxi e injetadas com resina (Figura 14). A Figura 15 mostra o acabamento dos

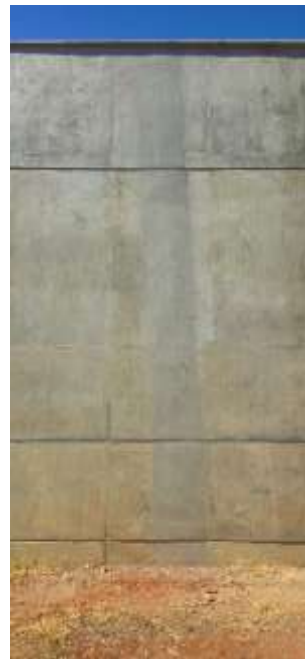
Figura 15: Acabamento após tratamento.

trechos recuperados e tratados, e as Figuras 16 e 17, os detalhes de tratamento das fissuras da cobertura.

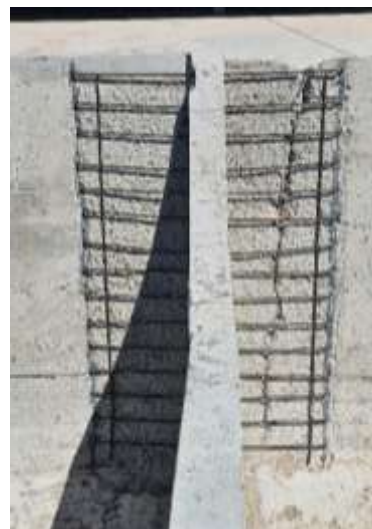
Figura 17: Detalhe da execução de reparo de fissura na laje de cobertura.

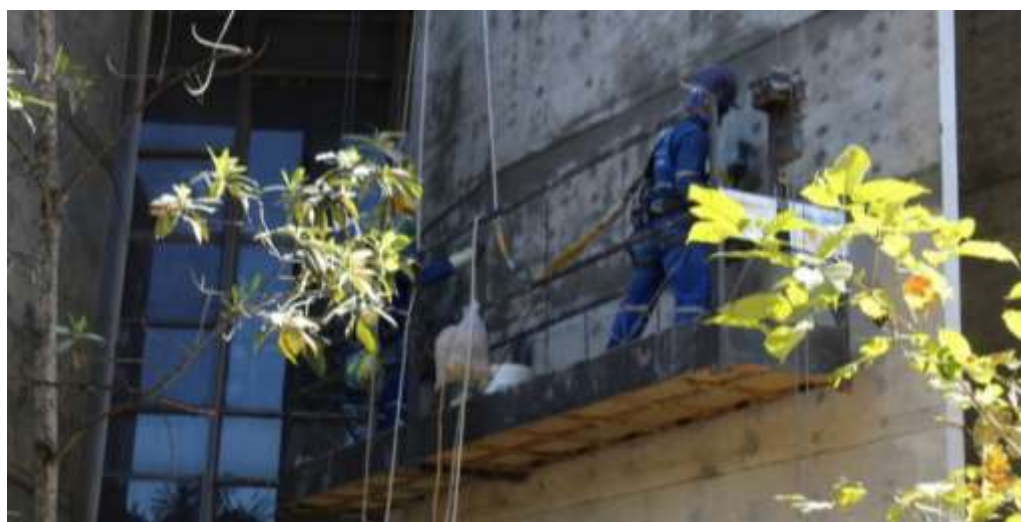
Figura 18: Preparo de superfície para tratamento.

O acesso às fachadas se deu por meio de andaimes fachadeiros, montados e desmontados ao longo das etapas dos serviços. A preparação da superfície incluiu a remoção de vernizes pré-existentes com removedor pastoso e limpeza com hidrojateamento (Figura 18).

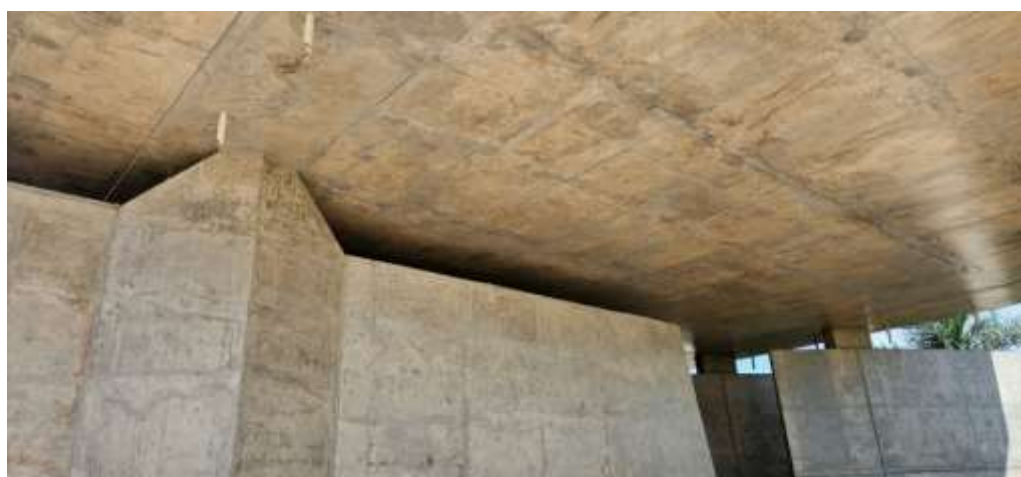
Figura 19: Fundo da laje de cobertura noroeste após recuperação e tratamento.

O tratamento e acabamento da superfície englobou o estucamento com argamassa de cimentos Portland CP-II-F-32 e branco estrutural CPB-40 para homogeneizar a coloração do concreto aparente, a aplicação de solução realcalinizadora para restaurar o pH do concreto em áreas carbonatadas e, por fim, a aplicação de verniz acrílico monocomponente disperso em água para proteger a superfície aparente contra intempéries e agentes agressivos (Figura 19).

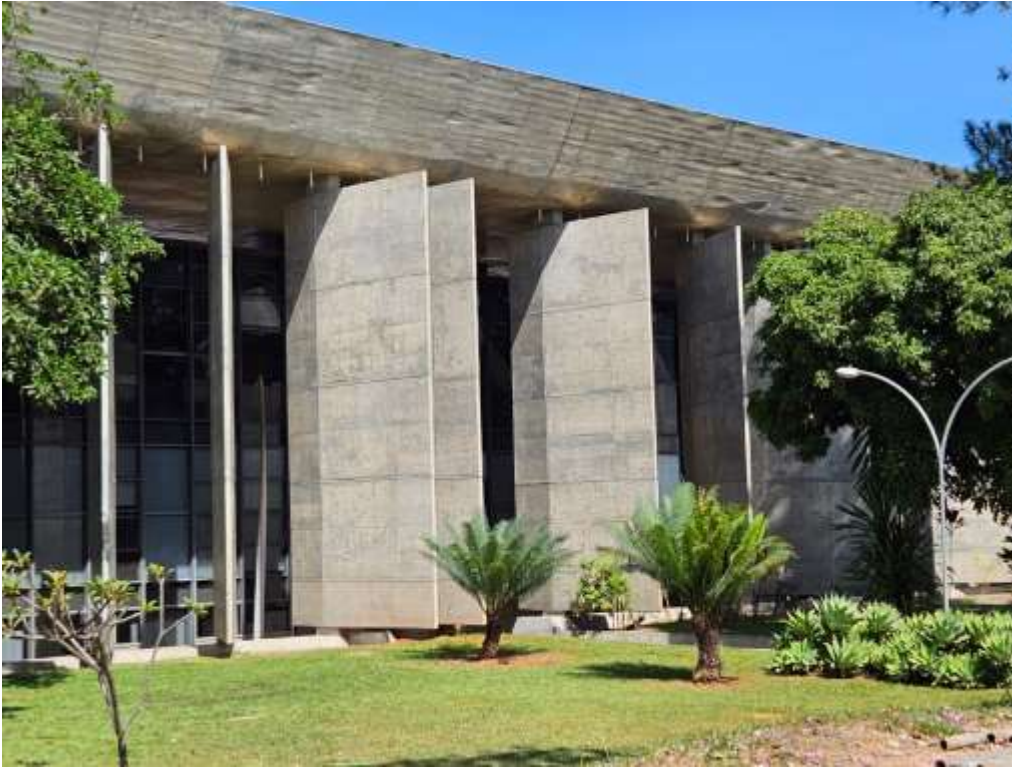
Na Figura 20, observa-se que as emendas das formas de madeira deixaram suas marcas no concreto aparente, assim como as juntas frias de concretagem coincidem com as juntas dos painéis de forma. Além disso, como parte inerente à técnica de montagem das formas e da concretagem *in loco*, evidenciam-se

manchas no concreto em diferentes tonalidades, resultantes da falha na limpeza interna e da absorção de água das formas antes da concretagem do novo ciclo.

Figura 20: Superfícies de concreto aparente da Biblioteca Central, marcadas pelo desenho original das formas, mesmo após recuperação e tratamento.
