Preservando o moderno da Fundação Oswaldo Cruz: Estudos para o Plano de Conservação do Pavilhão Arthur Neiva

AGUIAR, Barbara; ZOUAIN, Rosana; COSTA, Renato. Preservando o moderno da Fundação Oswaldo Cruz: Estudos para o Plano de Conservação do Pavilhão Arthur Neiva. Revista Docomomo Brasil, Rio de Janeiro, n. 2, p. 22-32, dez. 2018

Preserving the Oswaldo Cruz Foundation's Modern: Studies for the Arthur Neiva Pavilion Conservation Management Plan

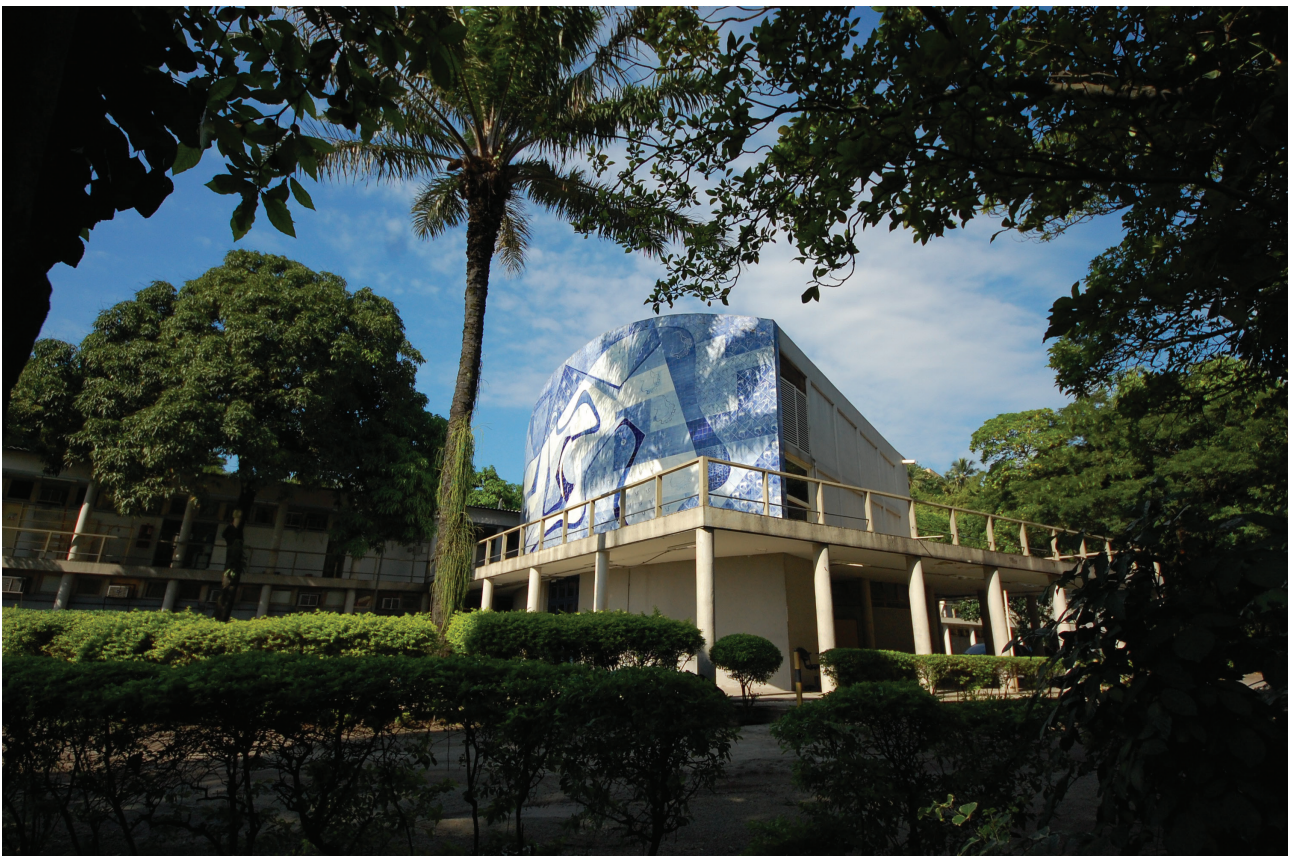
Figura 3 | Bloco do auditório com painel de azulejos.
Fonte: DPH/COC/Fiocruz (2013).

retangular destinado a salas de aulas e laboratórios, e outro em forma de cunha, que abriga o auditório. A fachada anterior do bloco do auditório é revestida por um painel artístico de azulejos, pintados em azul cobalto e acabamento vitrificado sobre peças brancas de 15x15cm, de autoria de Roberto Burle Marx, que retrata o *Trypanosoma Cruzi*, vetor da Doença de Chagas, estudada pelos pesquisadores da instituição (Figura 3).

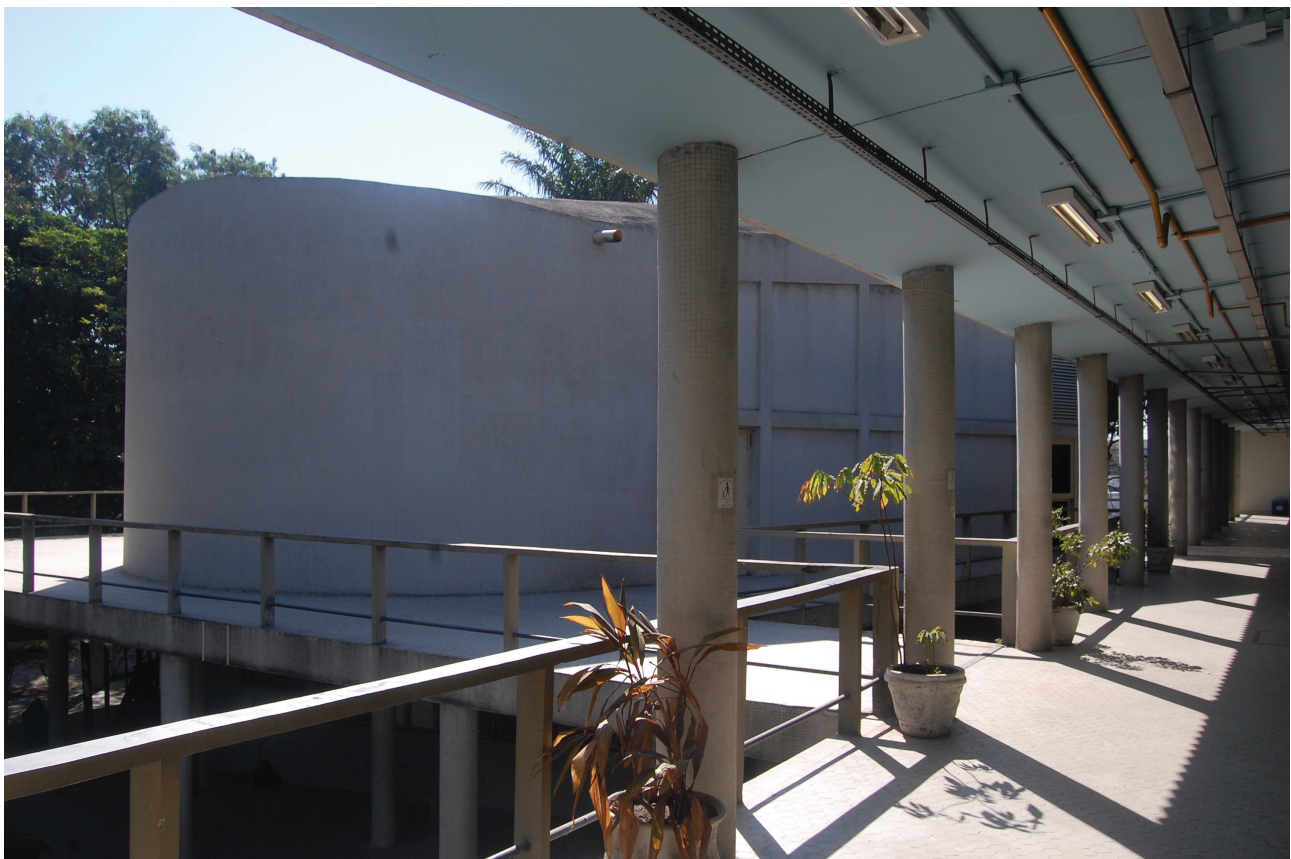
Figura 4 | Bloco do auditório onde podem ser observadas as marcações dos antigos vãos protegidos pelos brises.
Fonte: DPH/COC/Fiocruz (2016).

Neste momento, o arquiteto Jorge Ferreira foi consultado sobre as alterações no bloco do auditório. Ferreira solicitou que se removessem os *brise-soleil* de sua fachada, já que não teriam mais a função de

atuar como elemento de controle climático, uma vez fechadas as grandes esquadrias de madeira e vidro do segundo pavimento e substituídas por paredes de alvenaria, junto com a instalação de ar-condicionado em seu interior (Figura 4).
