## DESAFIOS DA CONSERVAÇÃO DO PATRIMÔNIO MODERNO:

O caso a laje de cobertura do Ateliê de Pintura de Roberto Burle Marx

CHALLENGES OF CONSERVING MODERN HERITAGE:  
CASE THE ROOF SLAB OF ROBERTO BURLE MARX'S PAINTING STUDIO

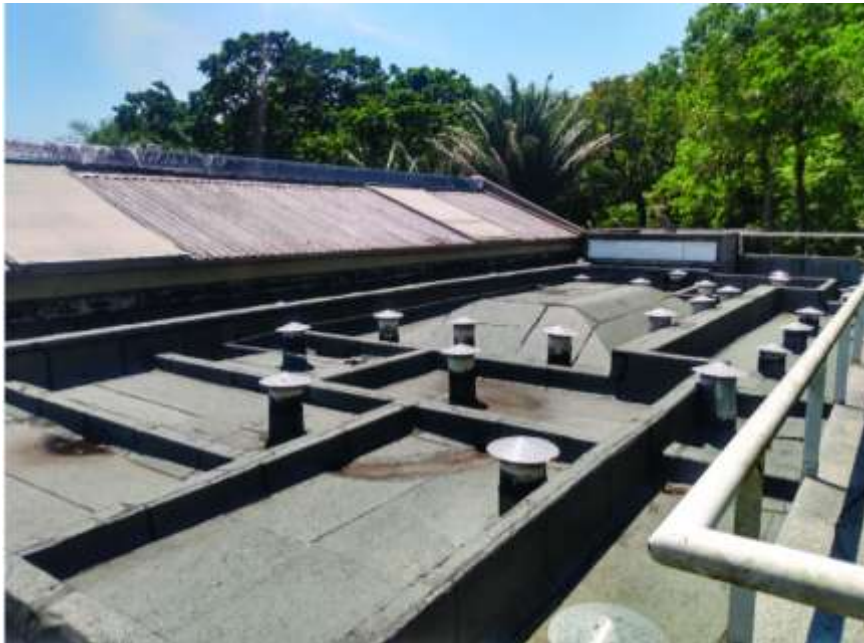
Figura 6: Foto da laje de cobertura.

Pelo lado externo, como cobertura, o edifício possui sistema misto: a parte do salão, com pé-direito mais alto, é coberta por um telhado em duas águas, de estrutura e telhas metálicas; já a ala residencial, um nível acima e com pé-direito mais baixo, possui como cobertura uma laje de concreto armado de vigas invertidas, atualmente na configuração da foto a seguir:

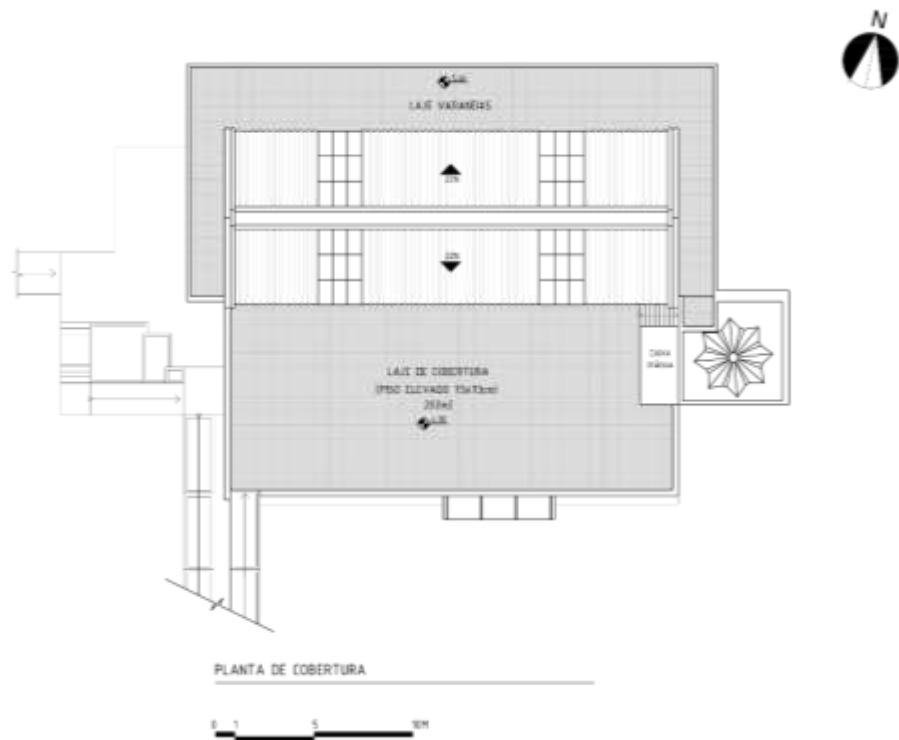
Figura 8: planta baixa da feição original da laje de cobertura.

Disto, temos que o sistema construtivo da cobertura baseava-se em um piso elevado em placas de concreto armado de 73x73 cm (plaqueado), sustentado por vigotas de cerca de 10x15cm de seção, apoiadas em pilaretes de concreto, unidos à laje com argamassa de cimento. Segundo relato de Adelino, a impermeabilização original seria manta asfáltica. Na imagem a seguir temos uma foto de 2008, onde percebe-se a estrutura de pilaretes e vigotas originais:

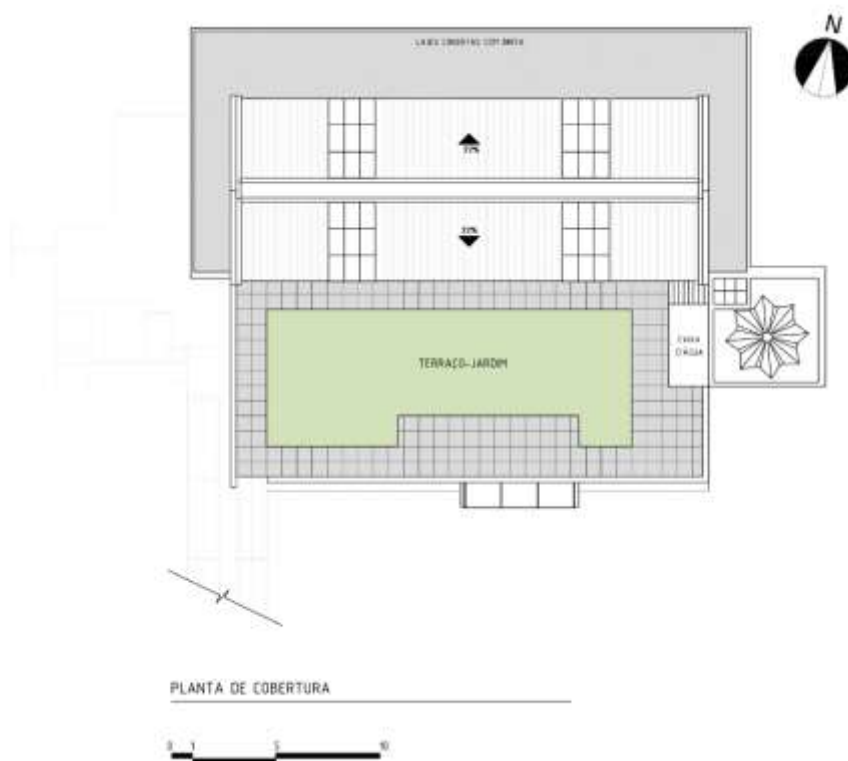
Figura 11: planta baixa da segunda feição da laje de cobertura.

Nesta intervenção, foi elaborada a segunda feição da laje de cobertura, com piso em placas ao redor do terraço-jardim.

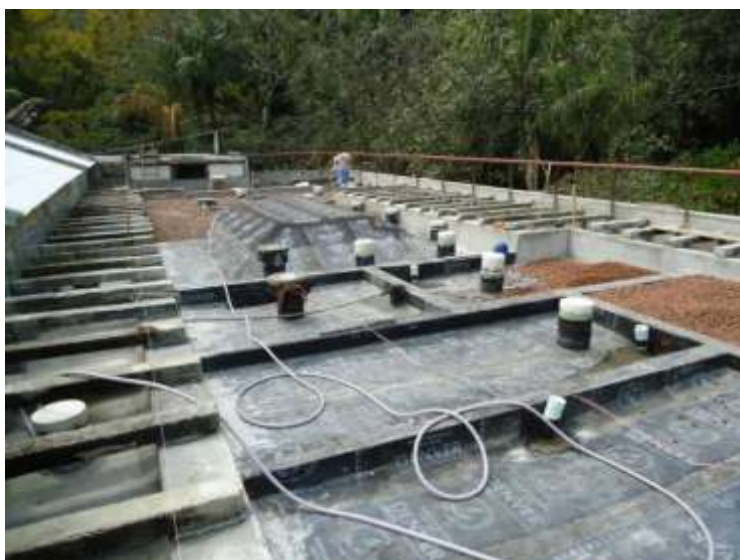
Figura 12: foto da laje de cobertura em 2011: execução do projeto Cetimper.

Segundo relato<sup>25</sup> de Marlon da Costa, o terraço-jardim foi elaborado de maneira a interferir o mínimo possível na impermeabilização, evitando plantas volumosas e com raízes agressivas. Porém, cerca de cinco anos após a intervenção, as infiltrações retornaram com o agravante de que a água ficava acumulada junto da terra, pesando a estrutura, dificultando o escoamento da água pluvial. Neste cenário, Marlon da Costa, o então chefe da Divisão Técnica do SRBM, decidiu por desmobilizar o jardim.
